## Mazda CX-3 89 kW

Évjárat  
2019. 11.Teljesítmény  
89 kW (121LE)Kilométeróra állás  
81 400 kmÜzemanyag  
BenzinSebességváltó  
Triptonik

- 360 pontos állapotfelmérésen átesett jármű
- JóAutók.hu független műszaki szakértője által átvizsgálva
- Minden említésre méltó eltérés képpel és szöveggel dokumentálva

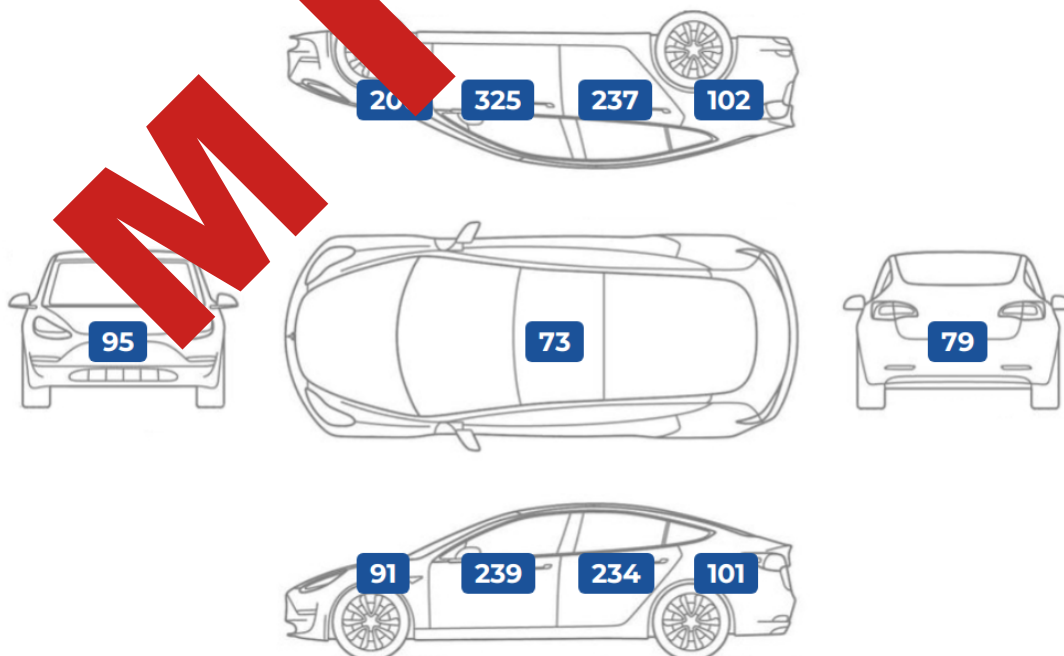
## Karosszéria festékvastagság (mikrométerben)

**Szakvélemény:** A festékvastagság mérés során az elemek jelentős részén gyári értékeket, de néhány elem esetén azoknál magasabb értékeket mértem. A jobb első sárvédő, bal első ajtó, jobb első ajtó, bal hátsó ajtó, jobb hátsó ajtó festékvastagságának minimális eltérése a gyári értéktől arra utal, hogy a fényezési hibákat gittelés nélkül javították, azaz elemsérülés vélhetően nem történt. Csak karcot, vagy apró fénysérülést javítottak az autón. A fényezett elemek esetében szabad szemmel nem látható az eltérés, szakszerű javítás történt. A műanyag karosszéria elemeken repedés, javítás nyomai nem láthatók. A mérési eredmények értelmezéséhez fontos tudni, hogy 150 mikronig a festékvastagság általában eredeti fényezésre utal, de bizonyos típusoknál a magasabb, de egységes értékek is ebbe a kategóriába tartoznak.

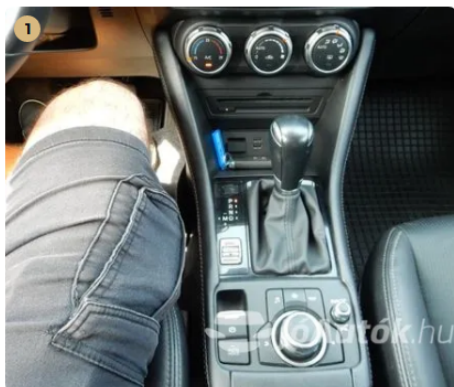
**1** **⚠ Elektromos berendezések**  
Hibás központi kijelző vezérlő. A központi kijelző vezérlőtárcsájához valami befolyt, a gombok ragadnak, kijelző nem kapcsol be.

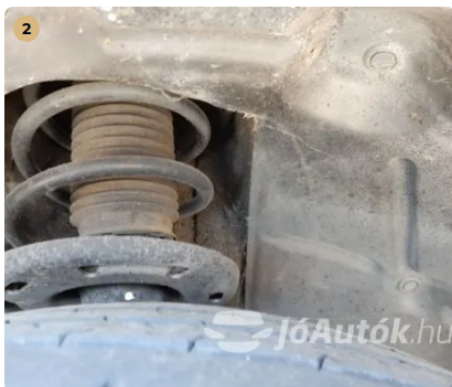
**2** **✓ Futómű**  
A lengéscsillapítón olajfolyás nem észlelhető.

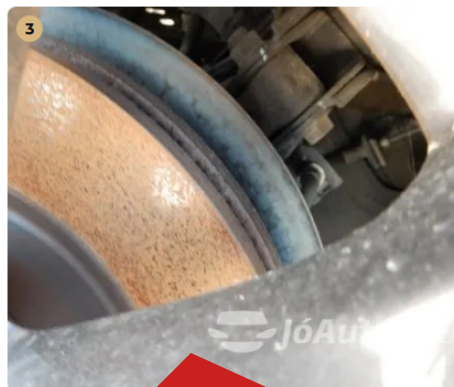
**3** **✓ Fékrendszer**  
A féktárcsa megfelelő állapotban van.

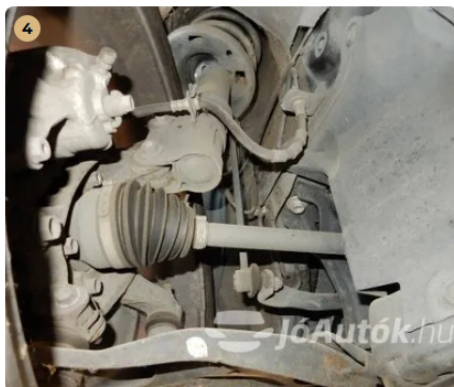
**4** **✓ Hajtás**  
A féltengely gumiharangoknál szakadást nem észleltem.

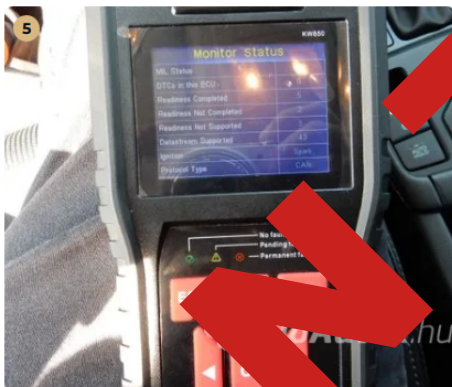
**5** **✓ Hibakód kiolvasása**  
Széles körű diagnosztika során nem találtuk hibakódot.

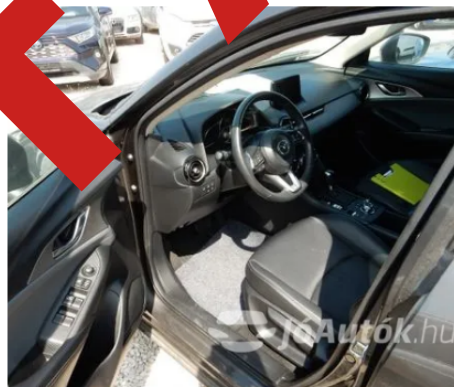
**6** **✓ Kárpitozás és belső burkolatok**  
Szép, megkímélt utastér.

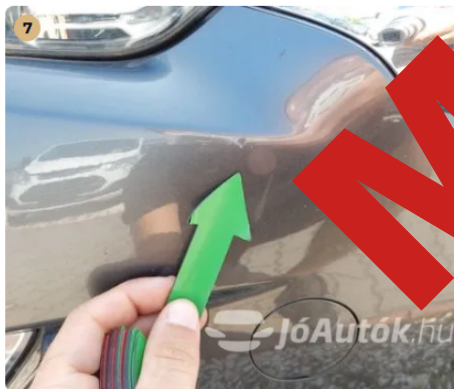
**7** **⚠ Külső karosszéria elemek**  
Kavicsnyomok az első lökhárítón.

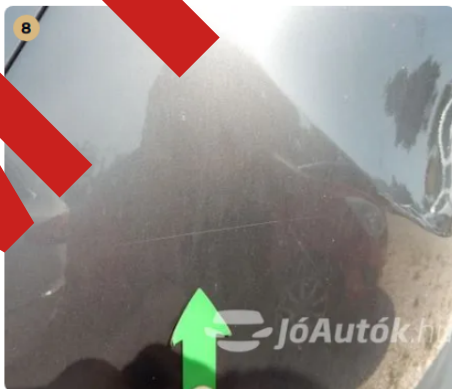
**8** **⚠ Külső karosszéria elemek**  
Bal hátsó sárvédőn karc.

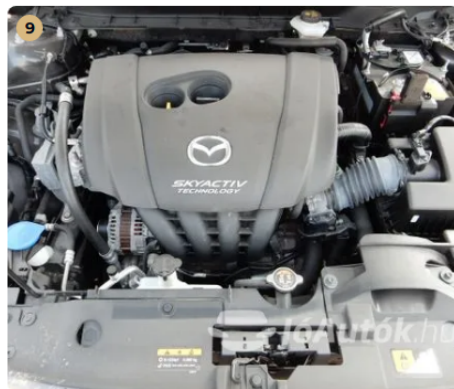
**9** **✓ Motor**  
Motortérben olajfolyás nem látható.

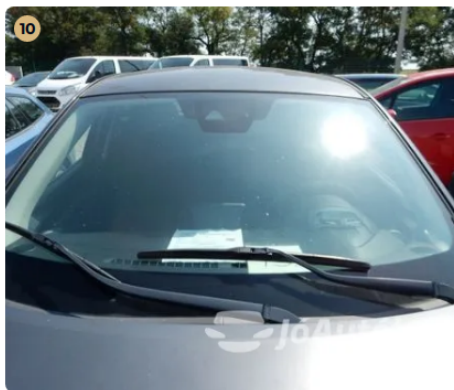
**10** **✓ Szélvédők, üvegek**  
Az első szélvédőn látható sérülés nincs.

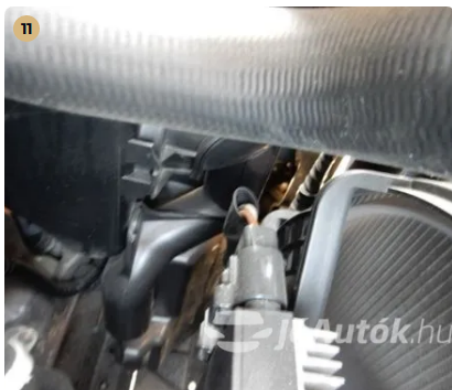
**11** **✓ Utascella és gyűrődő zónák**  
A nyúlványokon javításra utaló nyomok nem észlelhetőek.

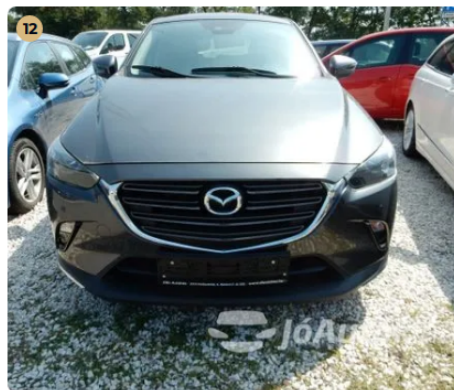
**12** **✓ Világítás**  
Az első fényszórók nem sérültek.
